BRANNBESKYTTENDE TEKSTILER FOR Å MINIMERE SKADER PÅ KULTURHISTORISKE GJENSTANDER

Forprosjekt

| Tittel Brannbeskyttende tekstiler for å minimere skader på kulturhistoriske gjenstander Forprosjekt | Rapporttype/nummer NIKU Oppdragsrapport 143/2020 | Publiseringsdato 08.01.2021 |

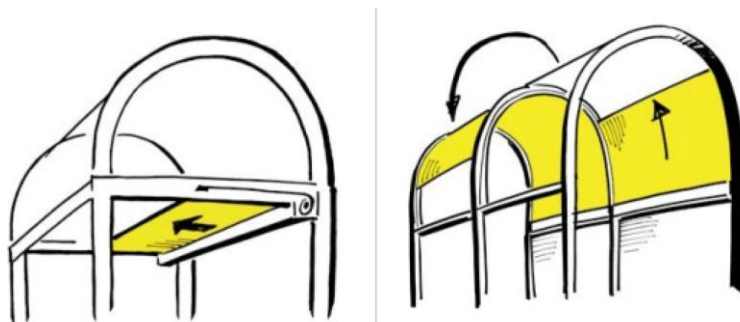
Figur 1 Illustrasjon som viser alternativer ved bruk av automatiserte gardiner (Hodžić & Džidić 2018: 492).

Det er skrevet en artikkel om nyvinninger i museer knyttet til brannsikkerhet (Devi & Sharma 2019). Her beskrives ulike typer gardiner som alle er automatiske, og disse brukes ofte for å seksjonere. De brukes gjerne for å blokkere spredning i trappeoppgaver og andre åpne rom. De kan beskytte fra 1-4 timer avhengig av rom og situasjon. Gardinene krever fastmontering. Samme type seksjoneringsmetoder er beskrevet på nettsiden til Smokeguard (2018). Hodžić & Džidić har skrevet en forskningsartikkel om bruken av branngardiner som fungerer som brannbarrierer for ulike typer bygg, ikke for historiske bygg spesifikt (2018). De er automatisert og er ment for å samvirke med brannalarm og/eller sprinkleranlegg, og på denne måten avgrenses brannen. Kulturhistoriske monumenter er blant type bygninger som har installert slike gardiner (Hodžić & Džidić 2018: 488-489). Eksempler på kulturhistoriske monumenter er ikke nevnt i artikkelen, men listes kun opp sammen med andre typer bygg som hotell, skoler, kino, flyplass m.m. Ifølge forfatterne kan de installeres med minimal estetisk endring og være nærmest usynlige, med horisontale, vertikale og hvelv-uttrekk (Figur 1). Wedvik og Storesund diskuterer bruken av branngardiner i trapperom i eldre bygg i *Fire performance of escape route doors in cultural heritage buildings, a state-of-the-art review* (2020) og konkluderer blant annet med at bruken av branngardiner i trapperom bør undersøkes videre.

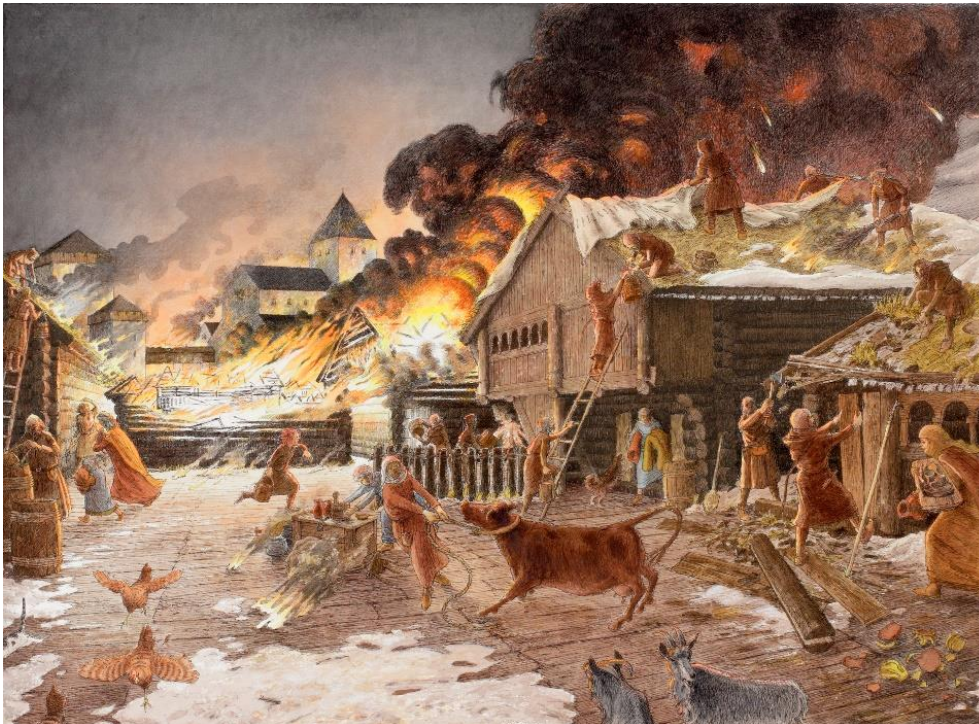
Figur 2 Tildekking av trebygg for å hindre brannspredning og antennelse. Av Keller/Schia. Riksantikvarens arkiv.

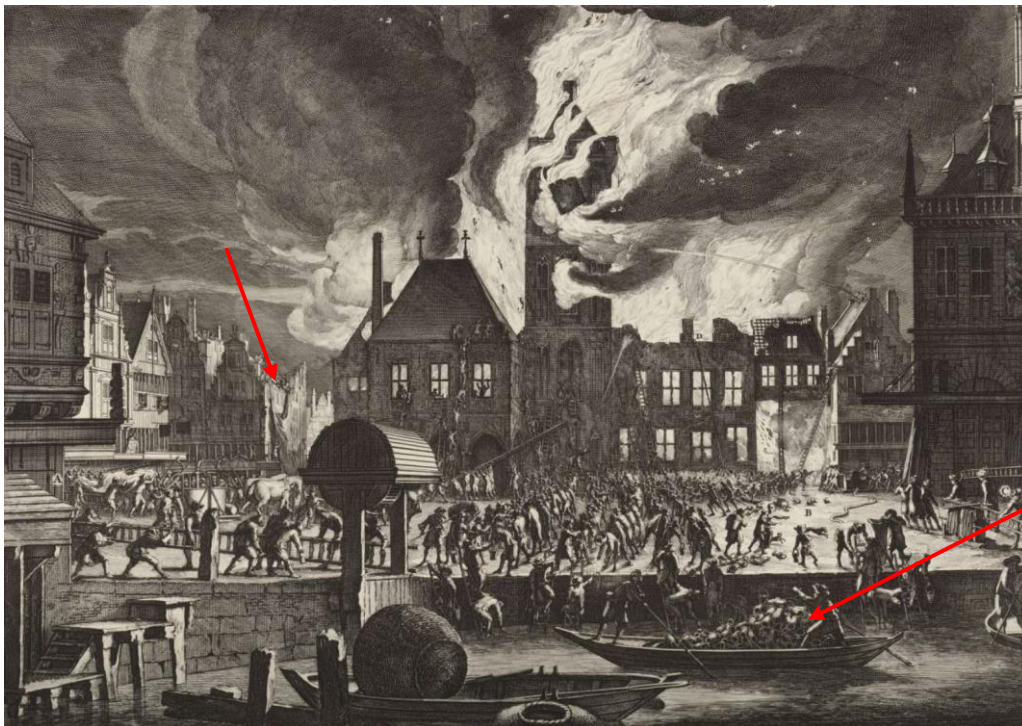
Figur 3 Etsning av Jan van der Heyden (1652): *De brand in het Oude Stadhuis van Amsterdam*. Her sees personbasert innsats som var mer vanlig før, med fylling og løping med brannbøtter og tildekking av fasader til venstre i bildet (se piler). Eier av verket: Rijksmuseumet (CC0 1.0).

Brannbeskyttende tekstiler er et begrep som ikke er godt etablert innen sikring av kulturhistoriske gjenstander og interiører. Tekstiler som har brannbeskyttende egenskaper, brukes bl.a. i arbeidsklær til brannmenn og for å seksjonere større områder for å hindre brannspredning. Bruken av tekstiler for å minimere skader fra brann er ikke ny, denne rapportens forside viser bruk av tekstiler i Nederland på 1600-tallet. Det samme ble gjort i Norge (figur 1 side 11).
